## “ O ” リング使用のスプリンクラーヘッドについて

平成 17 年 8 月 29 日

千住スプリンクラー株式会社

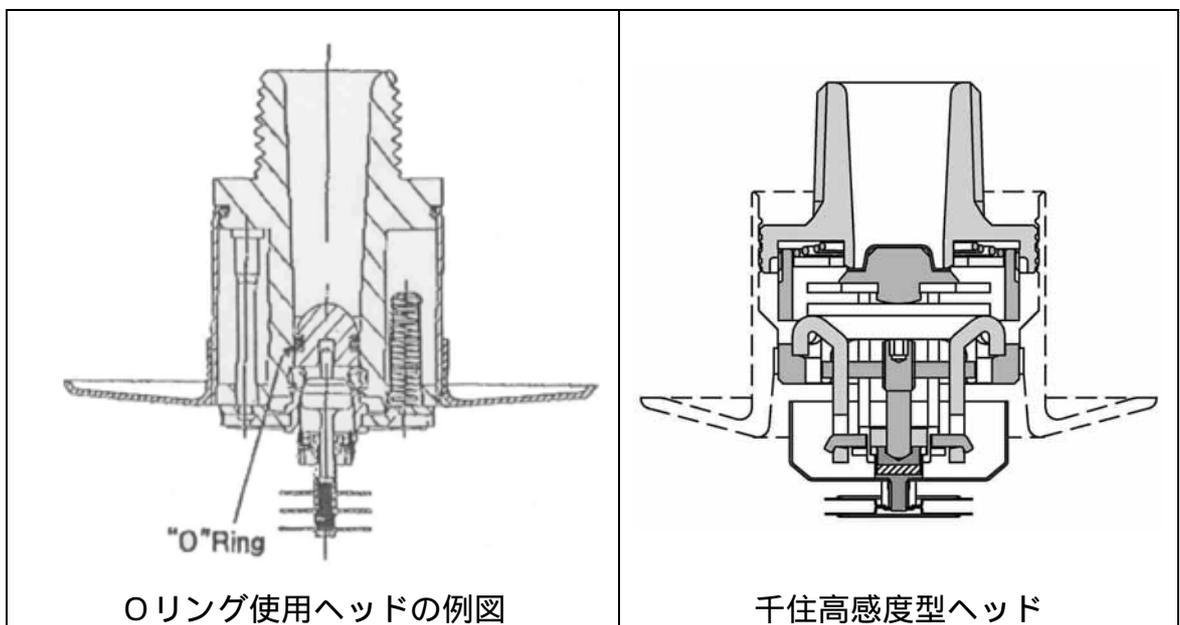
米国において、S Pヘッドのシール部材として“ O ” リングを使用したものにおいて作動不良が発生し、火災時に消火できなかった事例が1995年デトロイト市マリオットホテルで発生し、これを発端として米国火災安全実施部会（O F S）、全米スプリンクラー消火設備協会（N F S A）、U L、F Mおよび消費者製品安全委員会（C P S C）等の機関がこれを取りあげ、過去に13件の火災で作動しなかった事例のあること、2000年2月には不作動が原因で死者1名、負傷者2名が発生していたこと等が報告されました。これはノズル内部にはめ込まれた止水バルブの溝の中の合成ゴム製“ O ” リング部分に固着や膨潤の現象が現れ、その結果として作動不良を引き起こすことが原因とされ、消費者製品安全委員会（C P S C）では既に設置されている“ O ” リング式ヘッドのうち約40%に作動不良の危険の可能性があるとの見解も示され、結果として3,500万個ものS Pヘッドがリコール対象となり、“ O ” リングを使用しない機構のものに交換されております。
